ОБЩАЯ ИНФОРМАЦИЯ О ПРОДУКТЕ

Диск пильный по дереву 250x40Тх30, Mn65

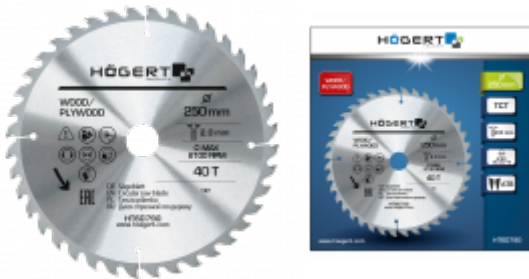
Пильный диск характеризуется высокой устойчивостью к температуре и деформации. Подходит для резки различных материалов из цельной древесины и древесных материалов, таких как ДСП, ДВП и фанера. Для использования с ручными и аккумуляторными циркулярными пилами и торцовочными пилами (в зависимости от размеров). Благодаря малой ширине режущей кромки пильный диск оказывает меньшее сопротивление при пилении. Его можно использовать во время ремонтно-строительных, отделочных и столярных работ. Благодаря использованию высококачественного сырья диски идеально подходят для профессионального использования.

- изготовлен из сплава марганцевой стали Mn65;
- максимальная скорость:

- диаметр установочного отверстия - 30 мм;
- редукционные кольца входят в комплект: 25/20/16 мм, что позволяет использовать его на большинстве пил, представленных на рынке;
- тип зуба: АТВ, резание без сколов;
- закаленный корпус лезвия гарантирует меньший нагрев и деформацию;
- повышенная износостойкость режущей кромки;
- идеальное сочетание оптимальной скорости резки и срока службы лезвия.
